Restaureringen av Gunnarsmaren, 2018-2022

Riddersholm naturreservat

1. Inledning och bakgrund

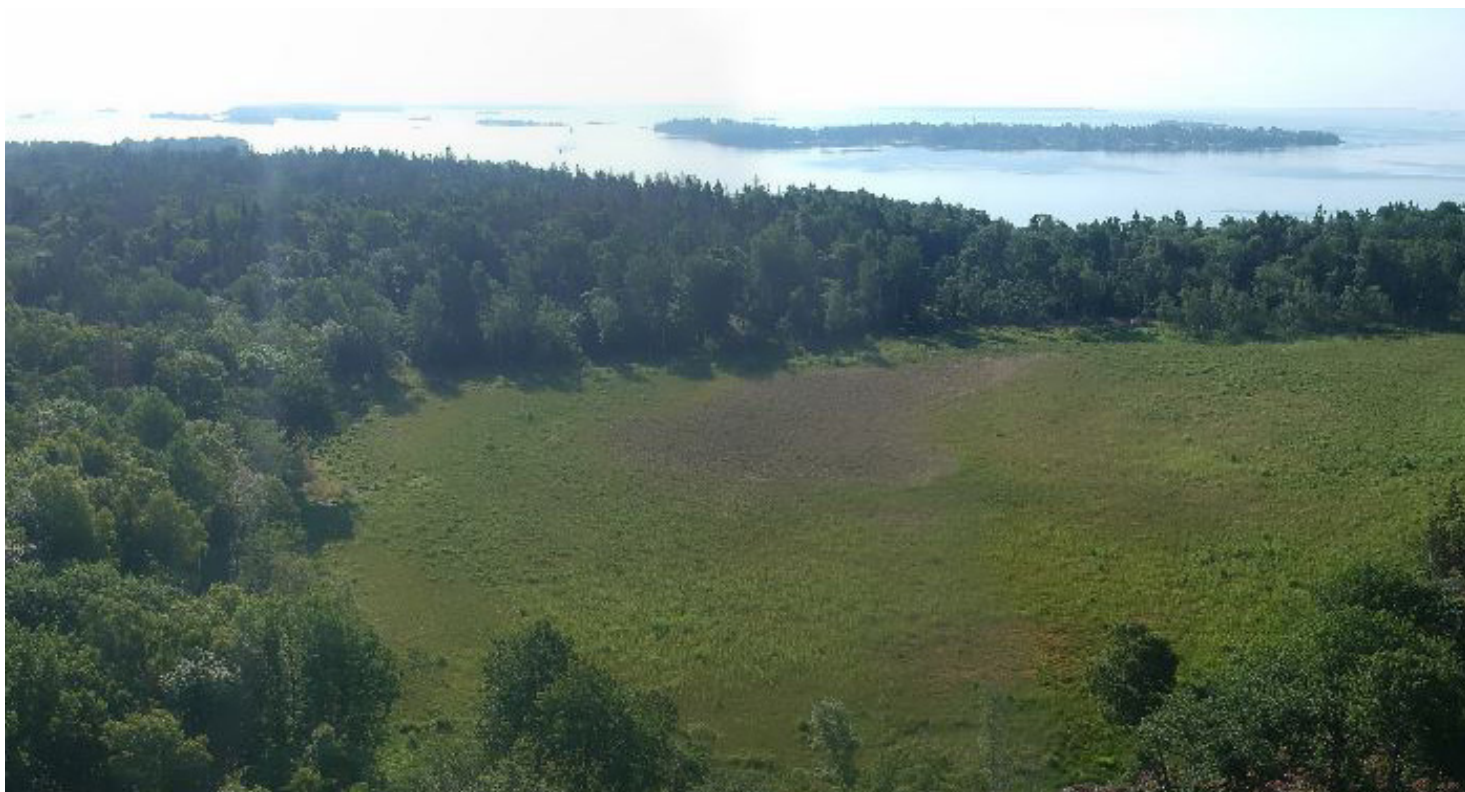
Drönarfoto över Gunnarsmaren våren 2022.

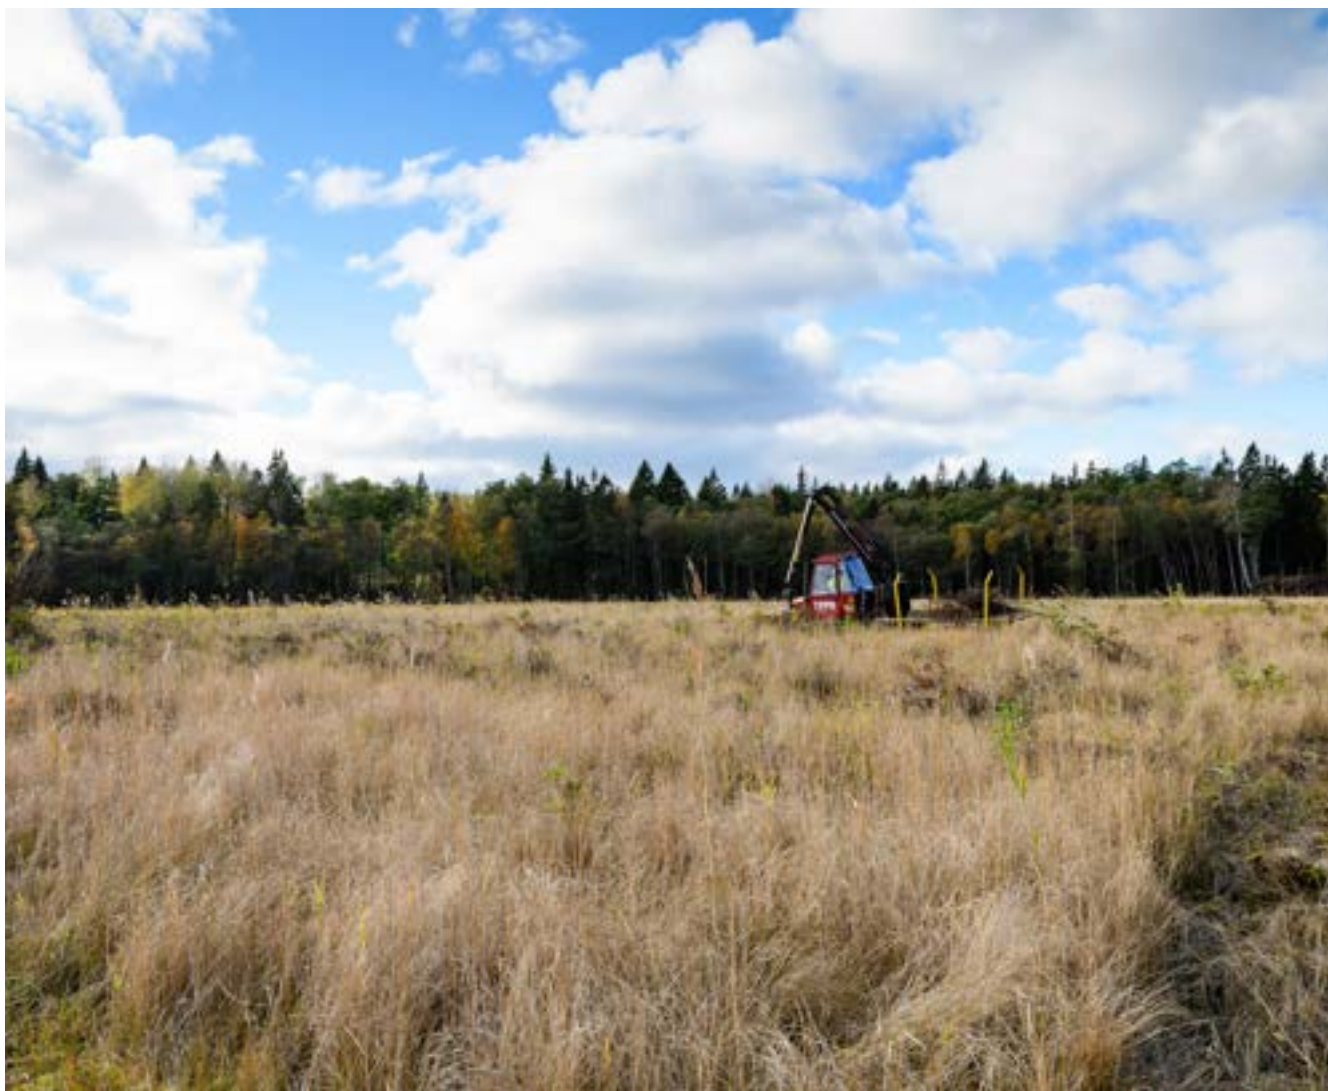
Slängsboda Gårds lätta bandvagn, Terri 34, körde ut mer än 300 kubikmeter ris och sly.

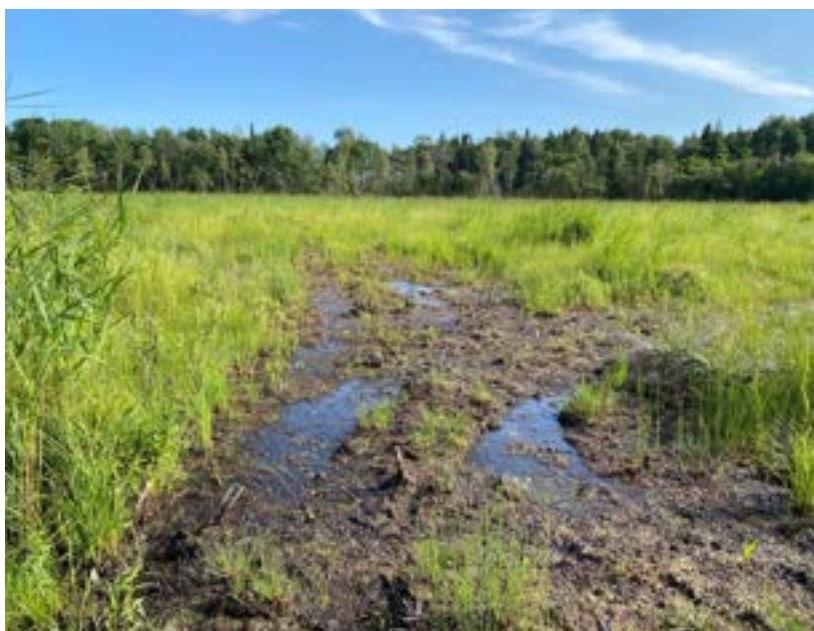
Bild från norra änden av Gunnarsmaren i juli 2021. Stora delar är röjda med blottade ytor med vattenbläddra.

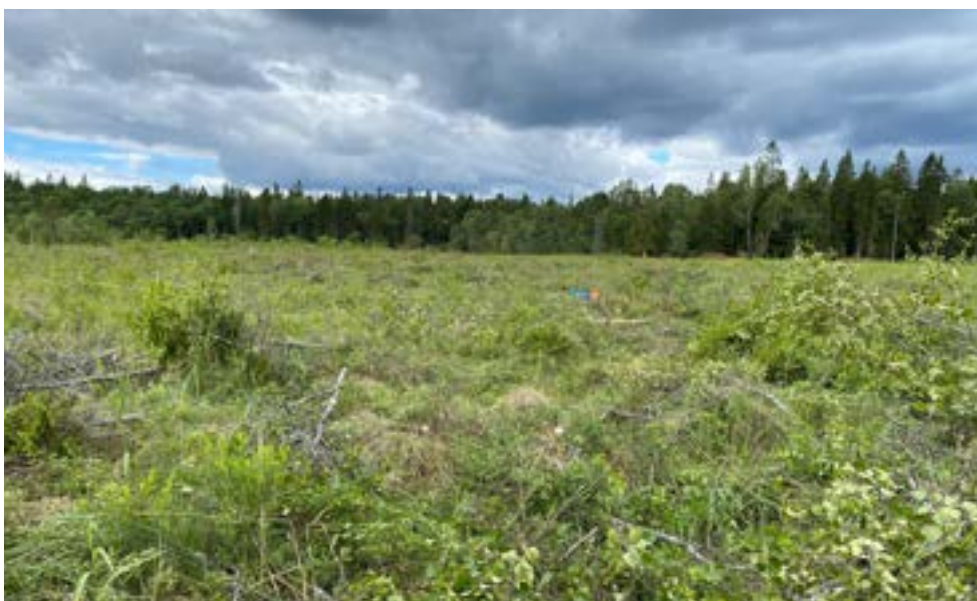
Gunnarsmaren i juli 2020. Nyröjd med slyet fortfarande kvar.

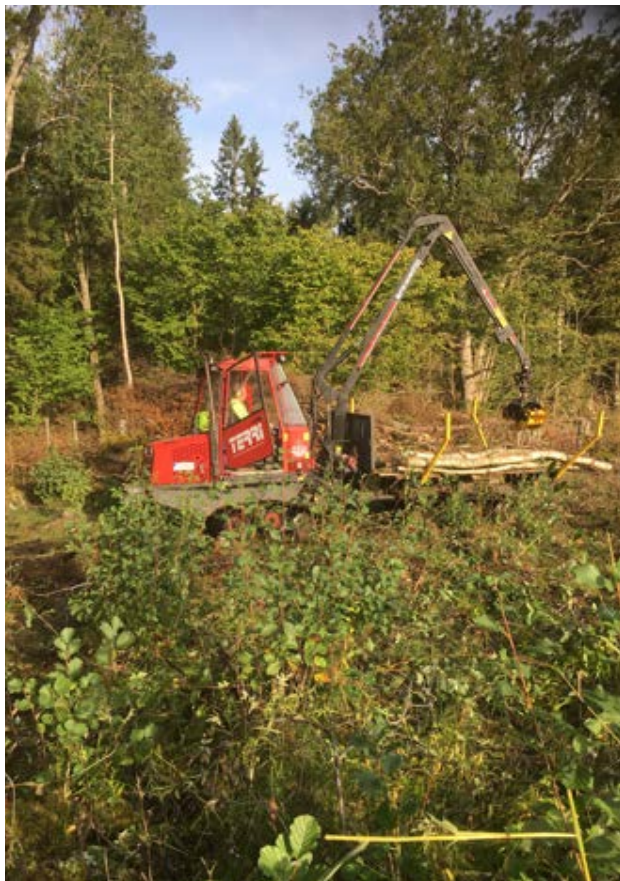
Till bortforsling av sly användes Slängsboda Gårds lilla bandvagn med larvfötter, som tog sig runt fint på Gunnarsmarens svårframkomliga gungfly.

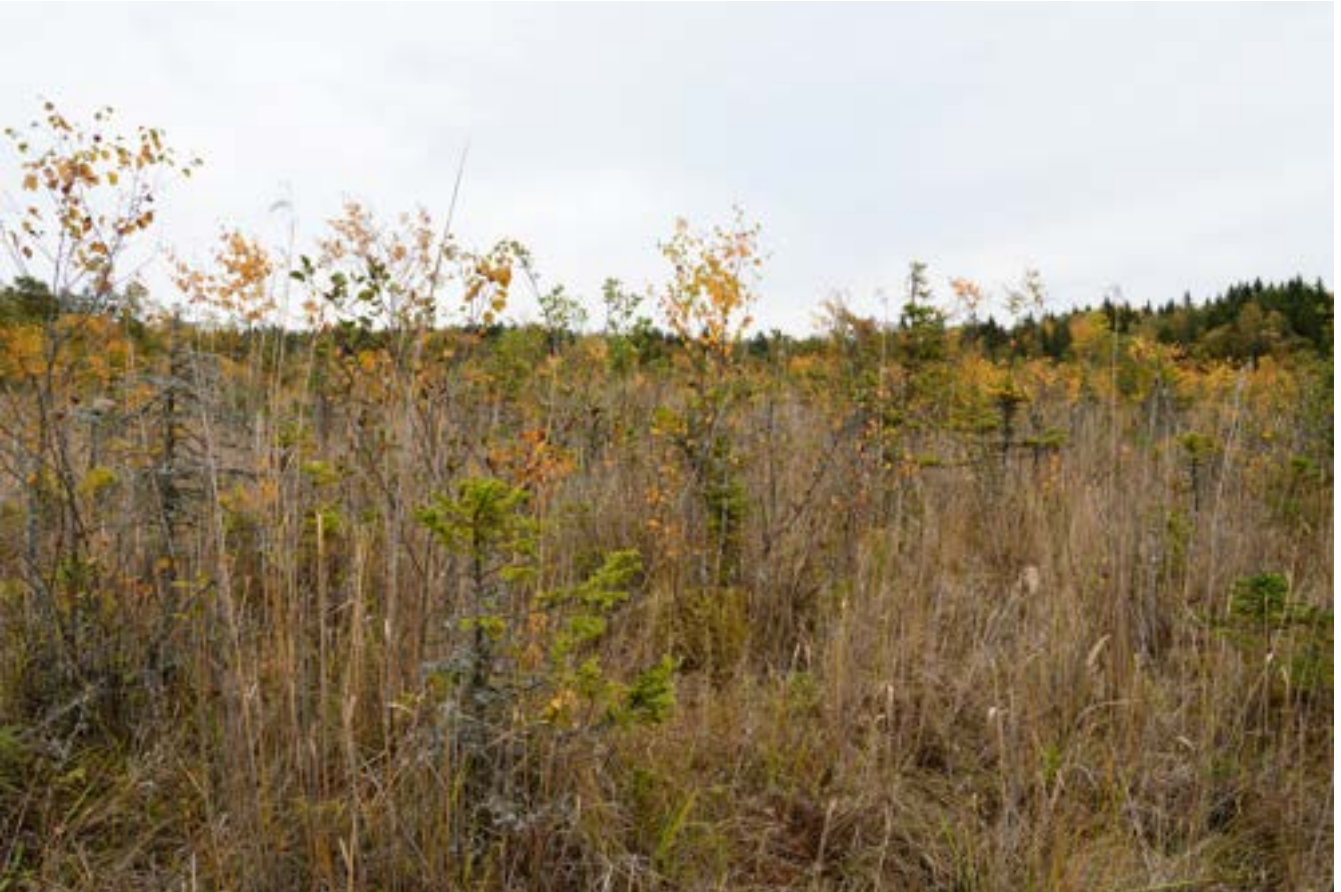
2018 fotograferades Gunnarsmaren från den västra kanten rakt österut (punkt 6 på kartan i bilaga 3). Då fanns rikligt med glasbjörkar och små granar. I denna del av Gunnarsmaren finns bland annat majviva och tagelsäv som behöver öppna ytor och lågvuxen vegetation.

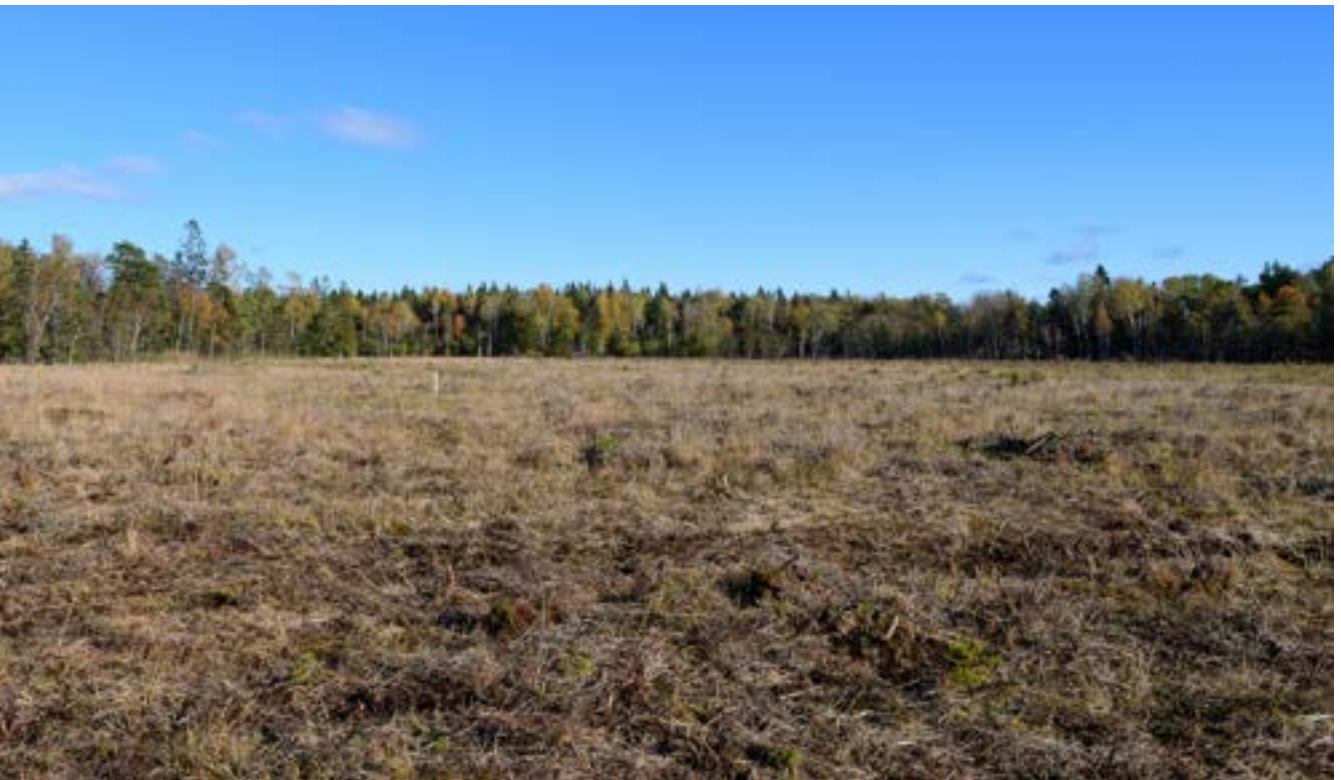
Samma punkt men fotograferad efter att rönningen utförts, år 2020. En markant förändring av buskvegetationen ses.

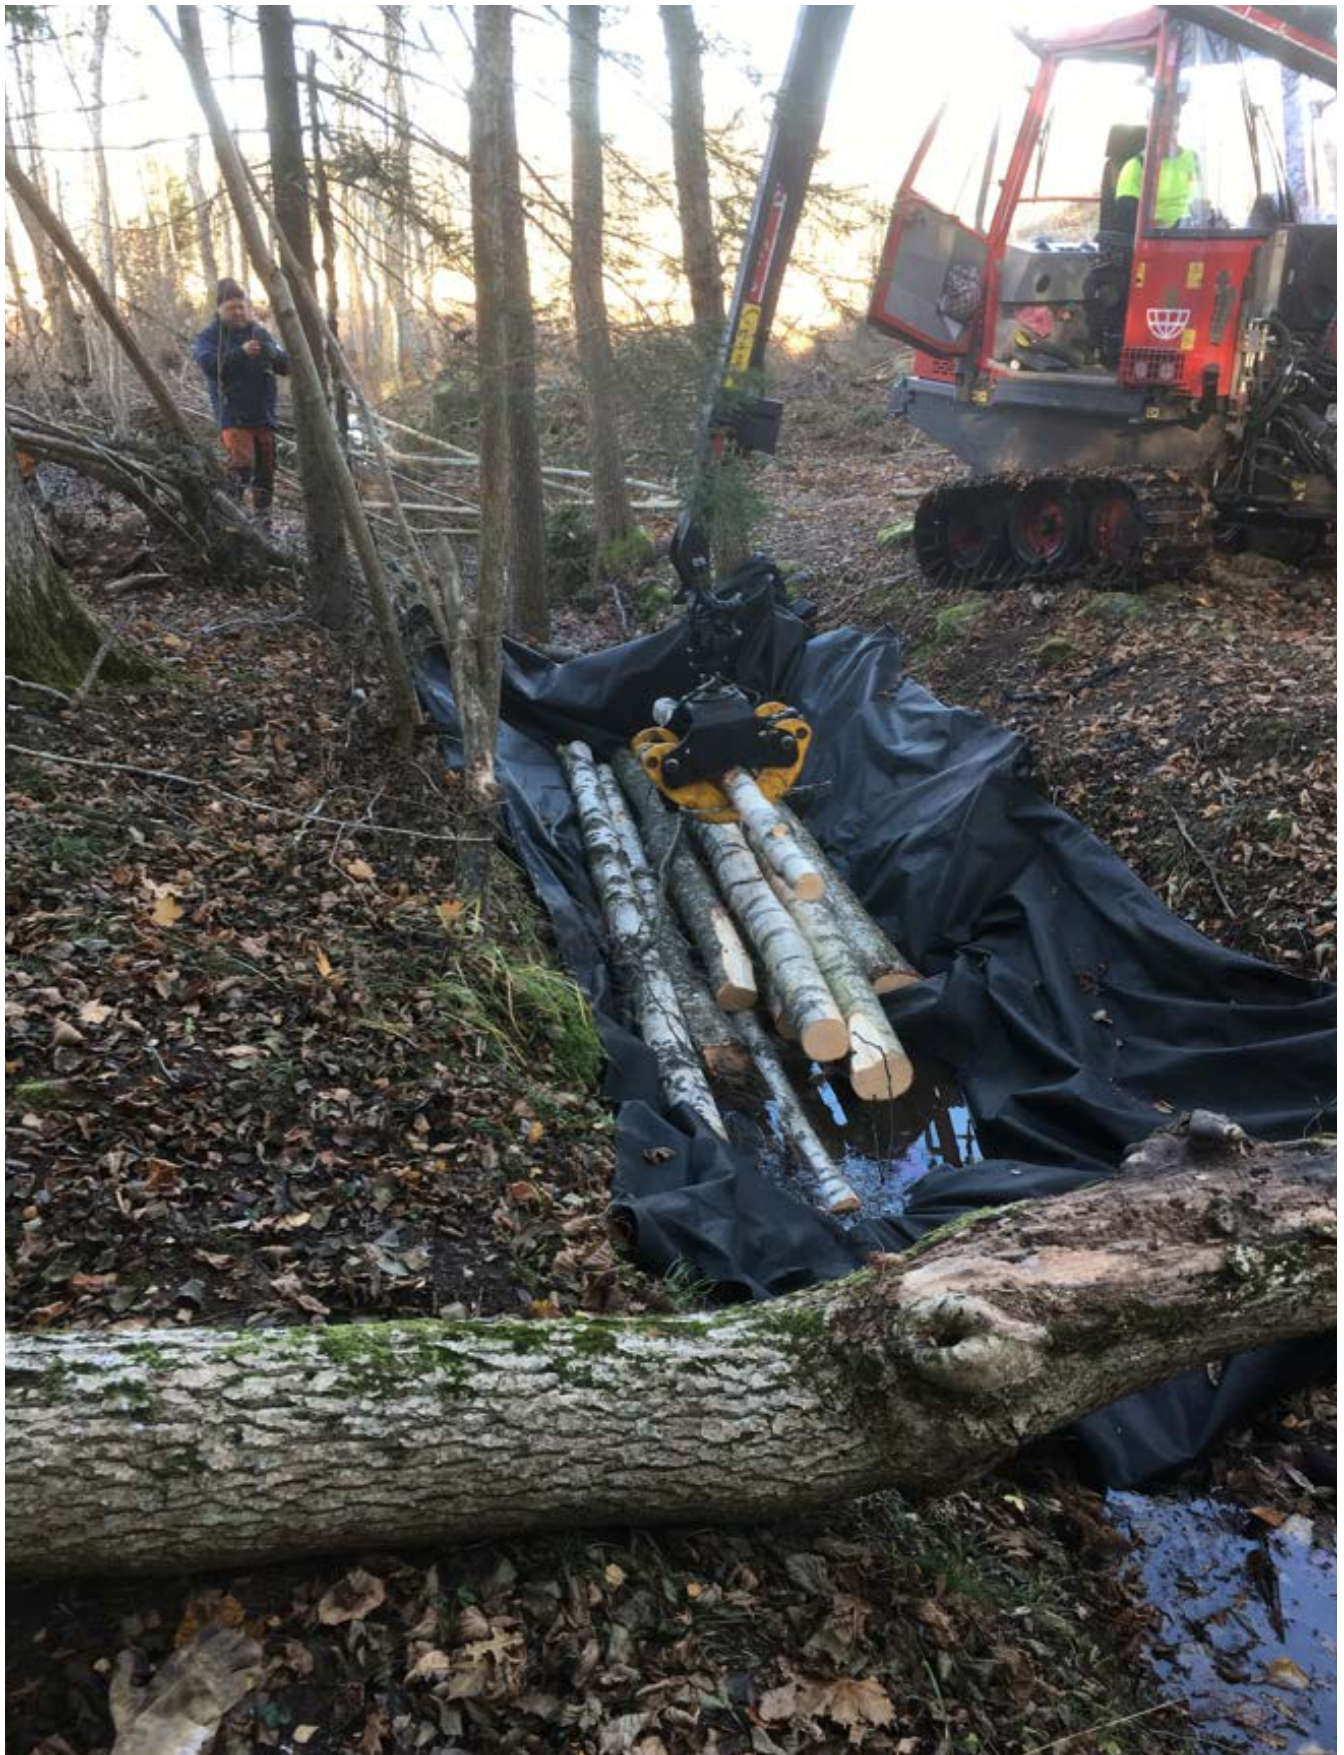
Diket täpptes igen genom att först placera en rejäl markväv i botten och sedan staplades trädstammar i diket längdriktning. Därefter veks markväven upp över kortsidan på strädstammarna och fästes med grus och stenar. Skärgårdsstiftelsens tillsyningsman, Leif Malmgren, dirigerar maskinförare Peder Alsback, Slängsoda Gård.

En bit markväv lades ut längs botten av diket. Därefter fylldes diket med 3–4 meter långa trädstammar, som staplades på varandra i dikets längdriktning. En rejäl bit markväv lämnades framför stapeln, så att den räckte till att vika upp över de uppstaplade trädstammarna. När diket var fylld med stammar upp till cirka 0,5 meter över myrens medelvattenstånd, veks markväven

upp över kortändan på stapeln på uppströmssidan och fästes med grus och stenfyllning.

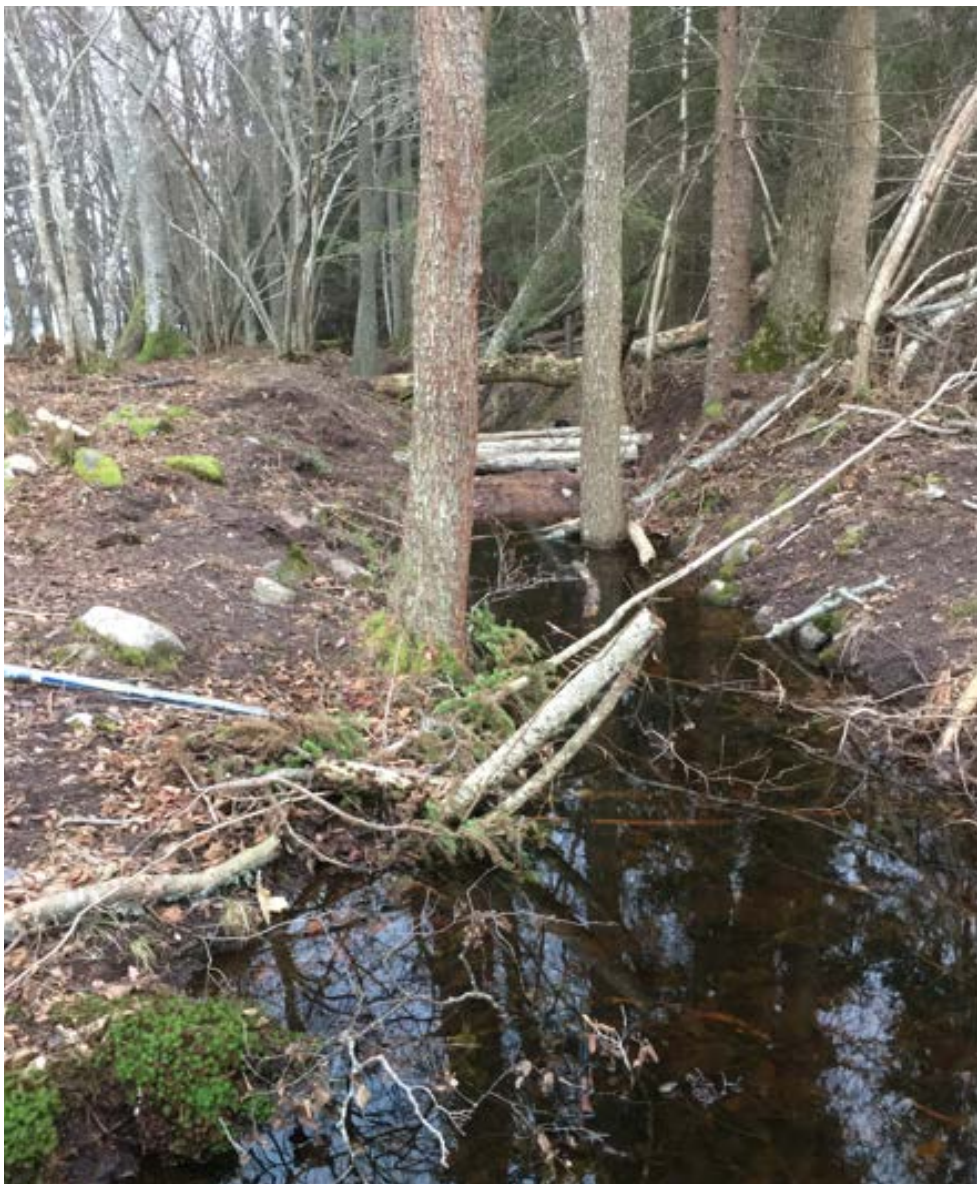
Fördämningen, som skymtar mellan träden, förhindrar att det kalkrika vattnet sköljs ut ur Gunnarsmaren allt för snabbt.

Dämningen har resulterat i att medelvattenståndet har stigit med 0,1–0,2 meter, såväl vid låg- som högvatten. Högmossedelen (punkt H) i myrens östra del utgör ett undantag, såtillvida som att den högsta vattennivån uppmättes till 1,7 meter, såväl före som efter dämningen.

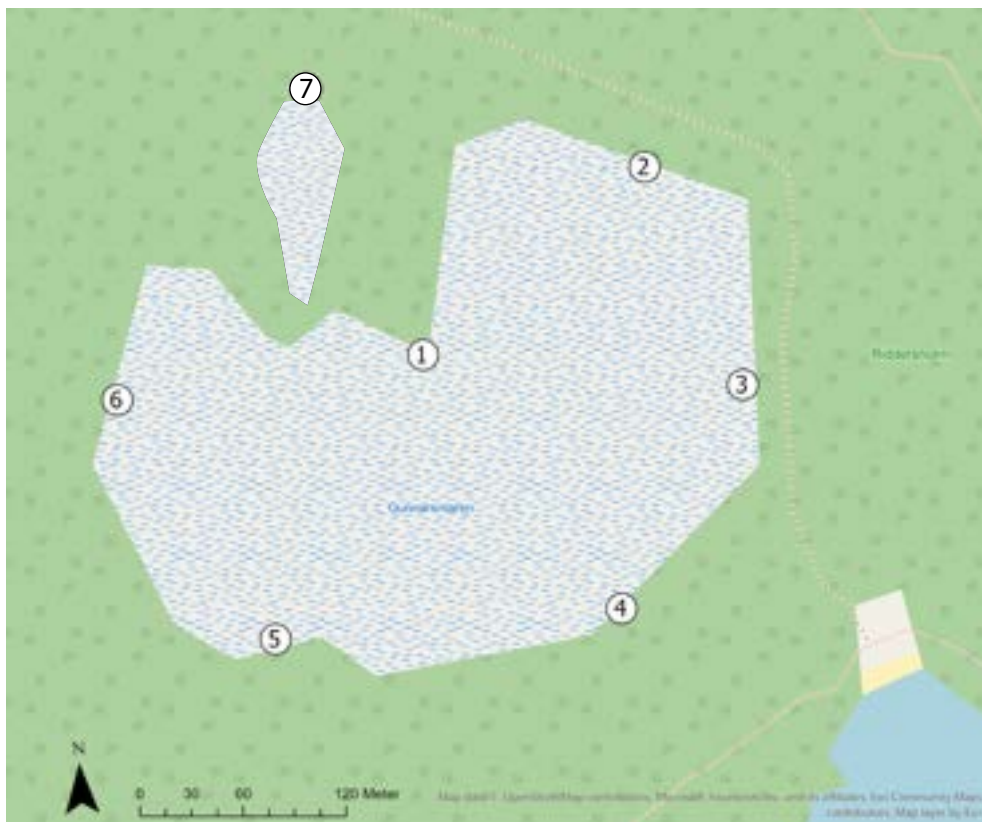
Röjningsarbetet fotodokumenterades under tre år från sju olika punkter i Gunnarsmaren.

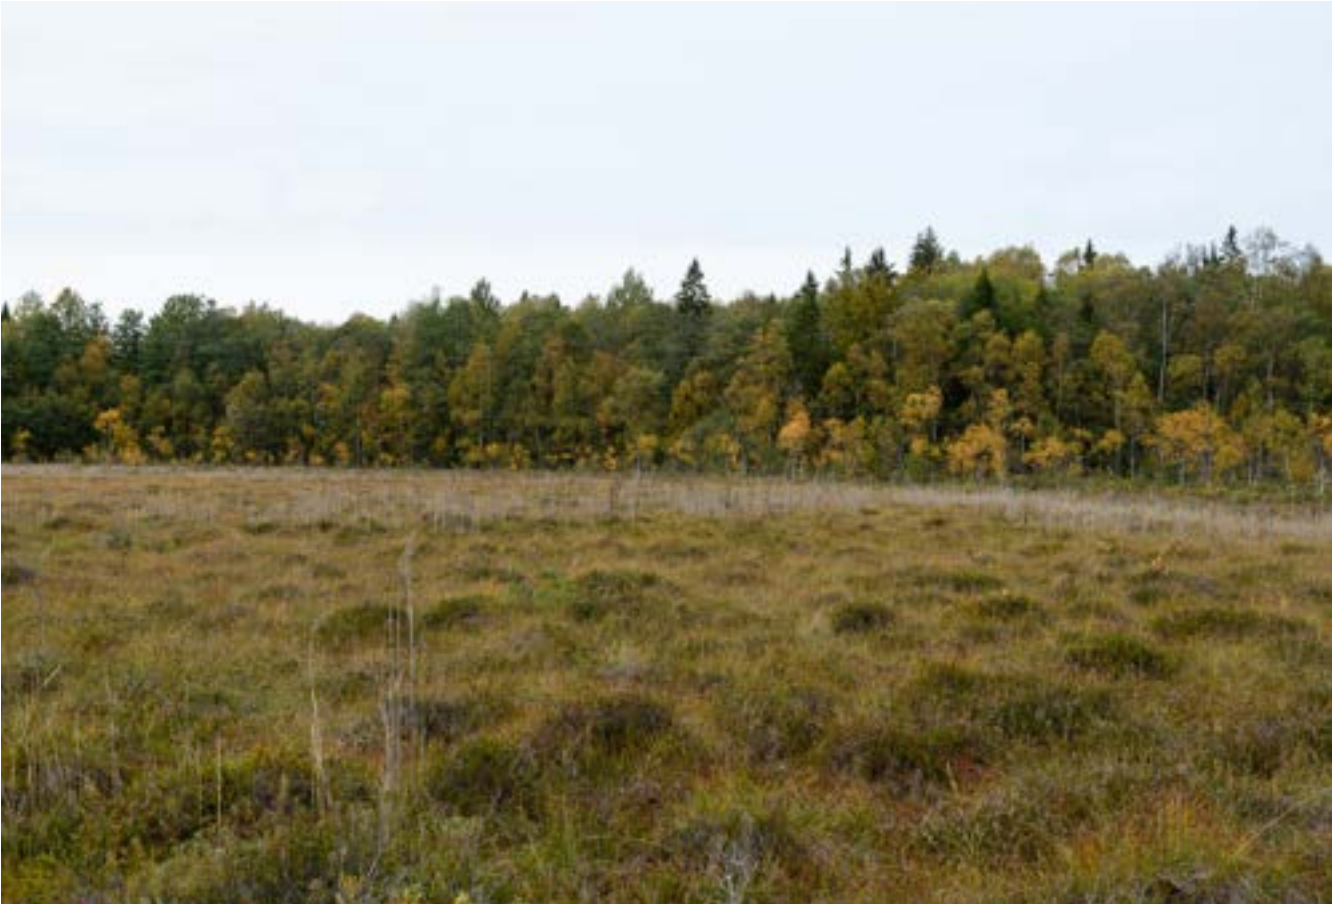
2018, punkt 3, foto åt nordnordväst. I förgrunden ses den del av Gunnarsmaren som utgörs av mosse medan vegetationen i bakgrunden består av medelrikkärr/rikkärr med bland annat kärrknipprot, sumpnycklar och tidigare gulyxne.

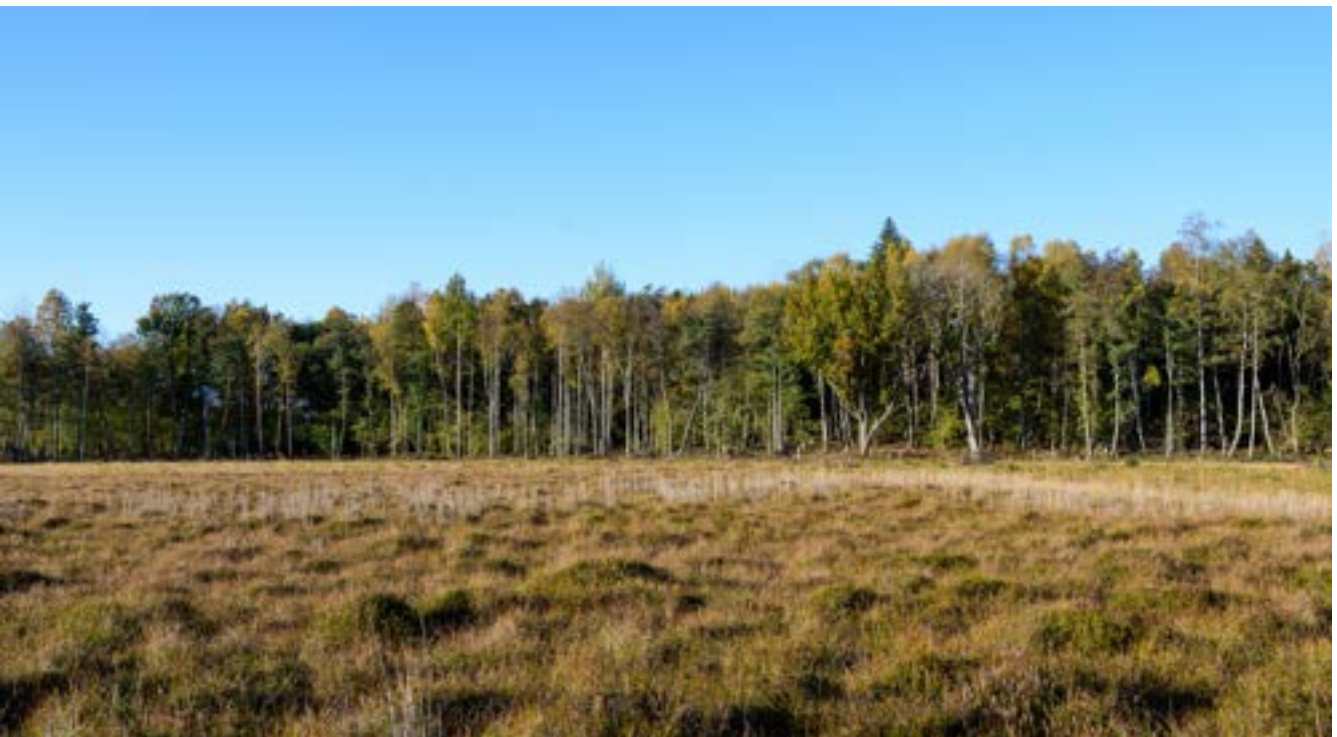
2020, punkt 3, foto åt nordnordväst. Röjningar har skett av buskvegetationene i kärrkanten. Ingen större förändring från året innan.

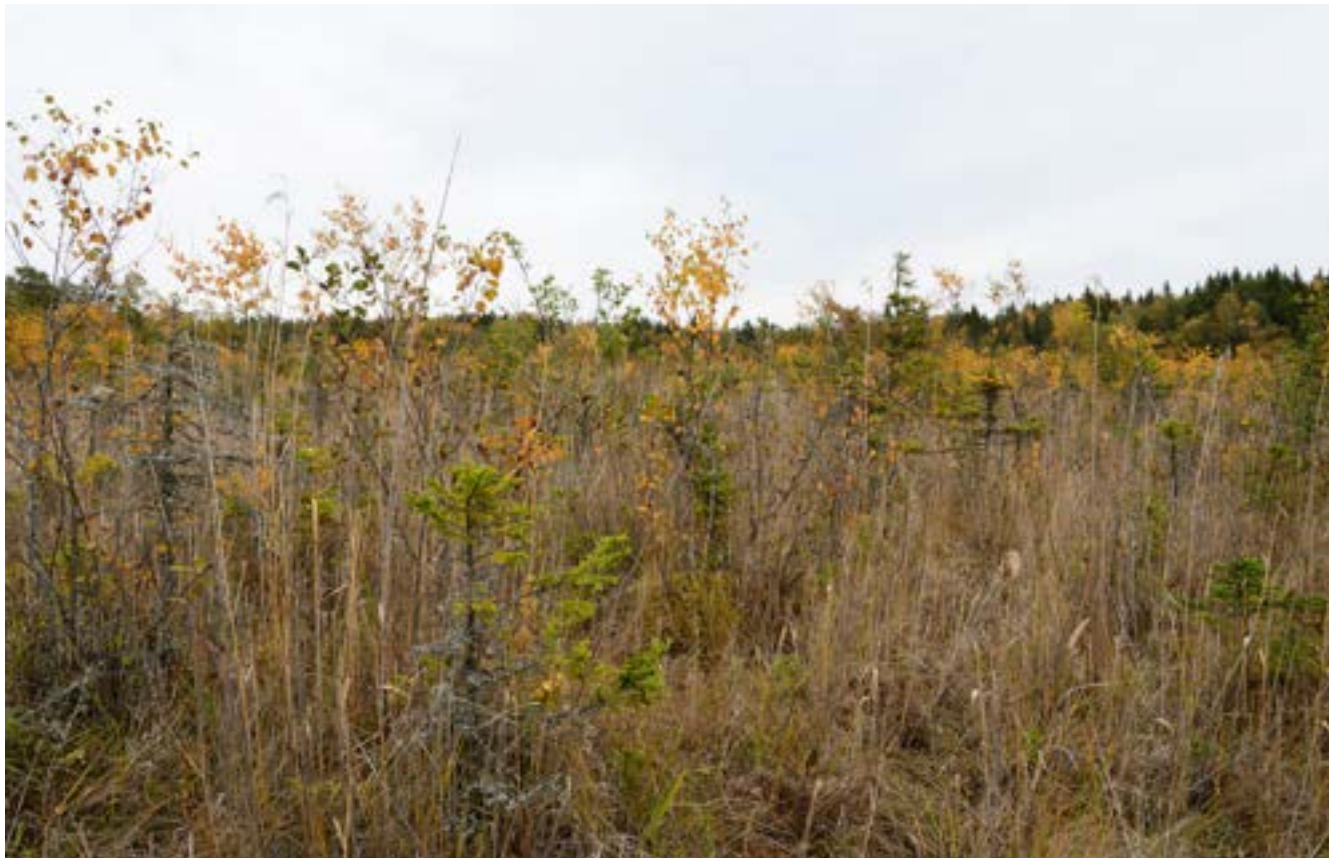
2018, punkt 6, foto rakt österut. Rikligt med glasbjörkar och små granar som börjar växa upp i kärret. I denna del av Gunnarsmaren finns bland annat majviva och tagelsäv som behöver öppna ytor och lågvuxen vegetation.

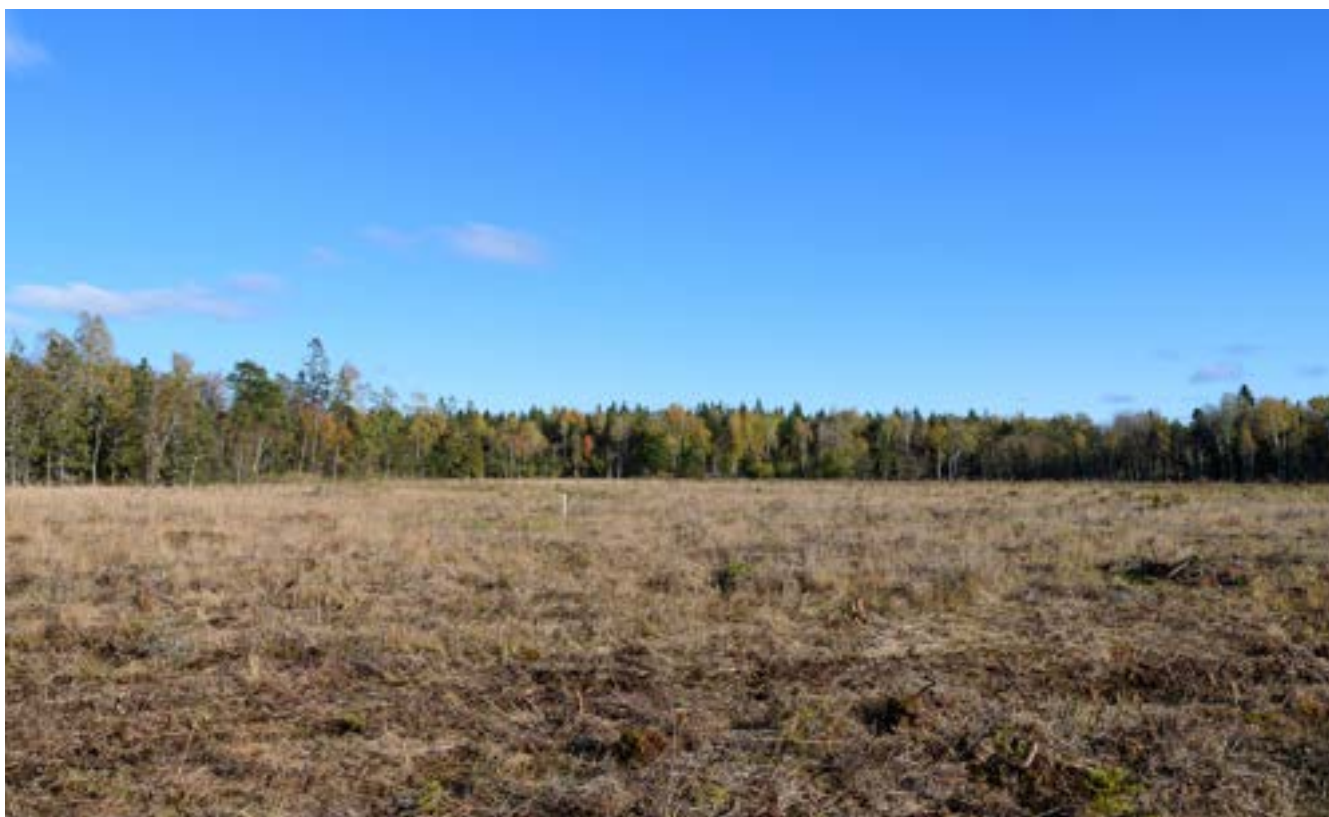
2020, punkt 6, foto rakt österut. En markant förändring av buskvegetationen ses.

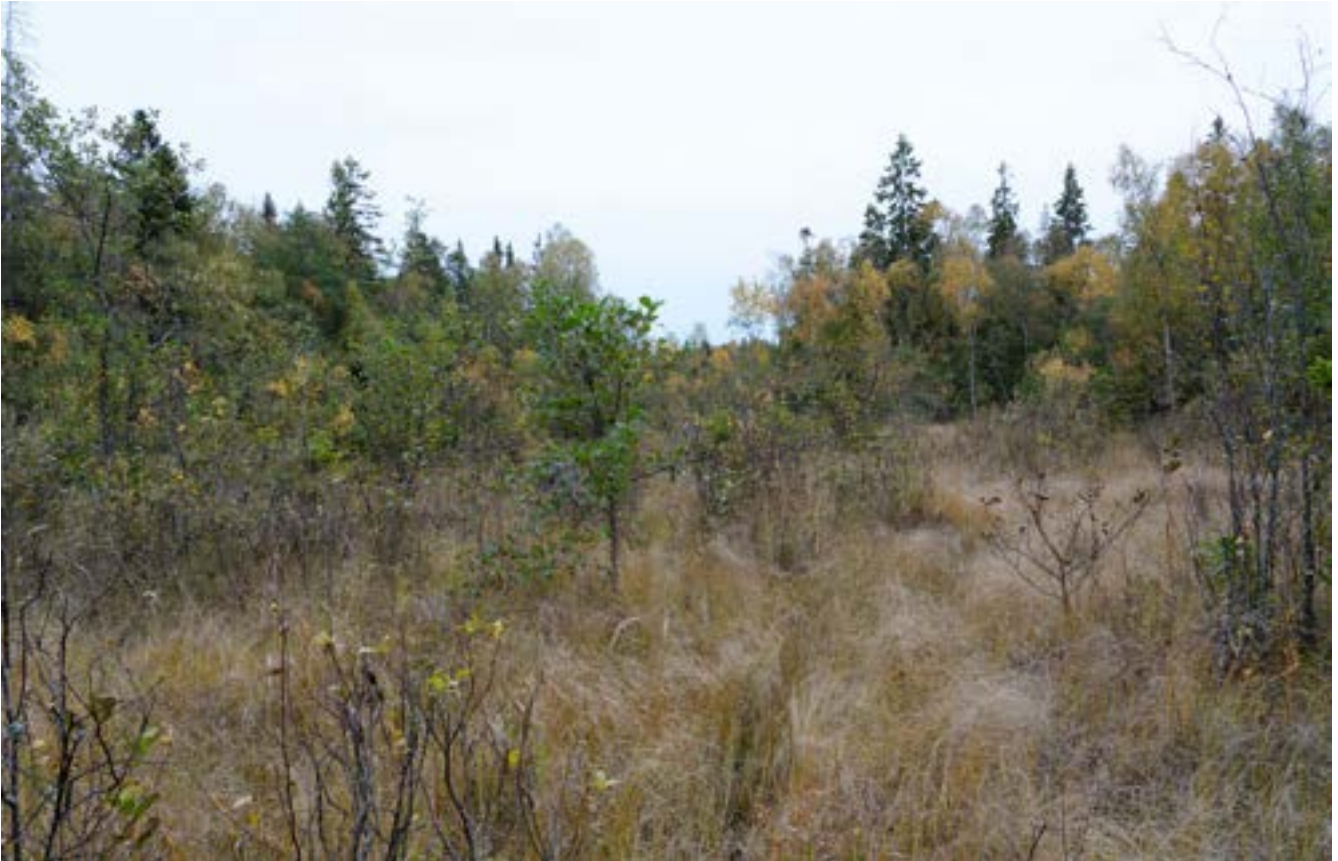
2018, punkt 7, foto rakt söderut. Man ser här den nordligaste nästan avsnörda viken av Gunnarsmaren. Den här delen var kraftigt igenväxt.

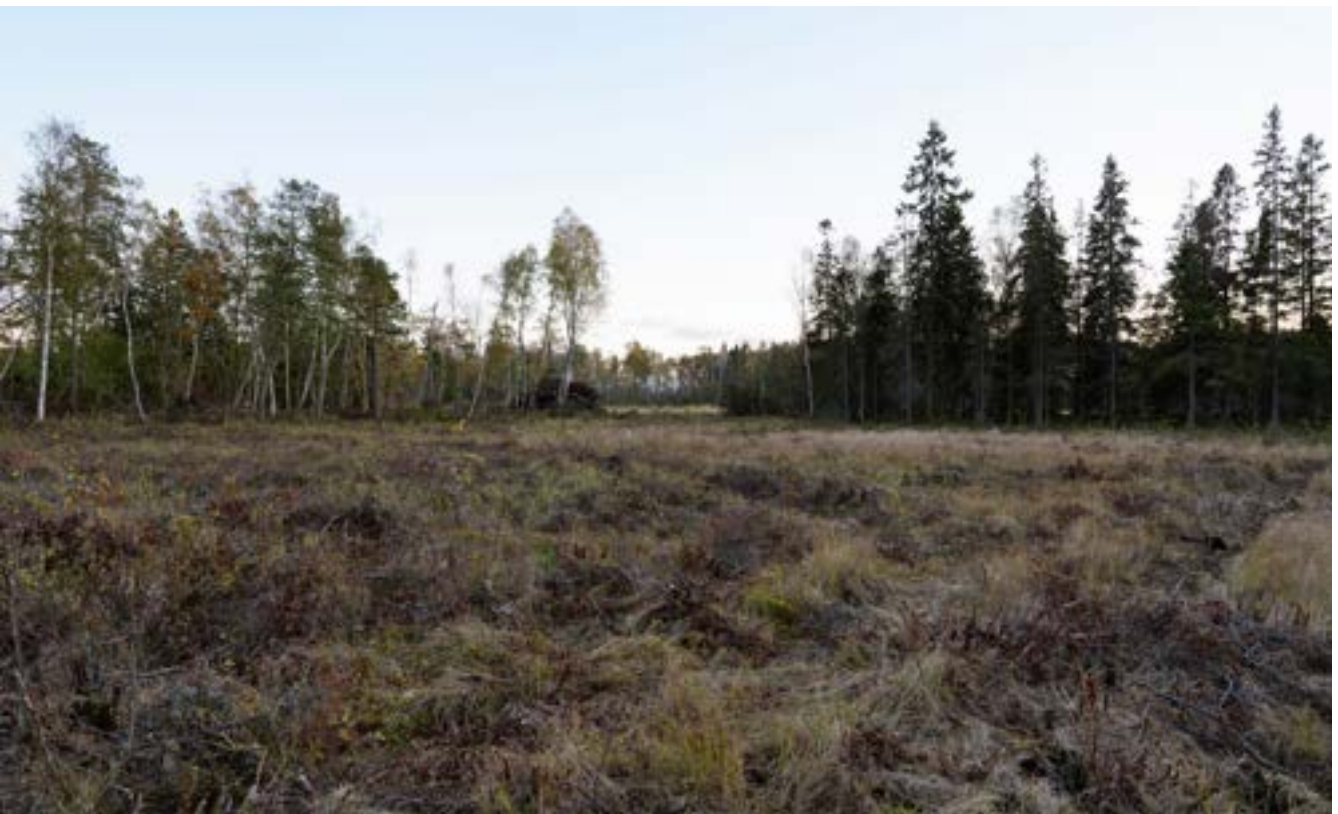
2020, punkt 7, foto rakt söderut. Den tidigare buskvegetationen är borttröjd och det öppna kärret har återskapats.

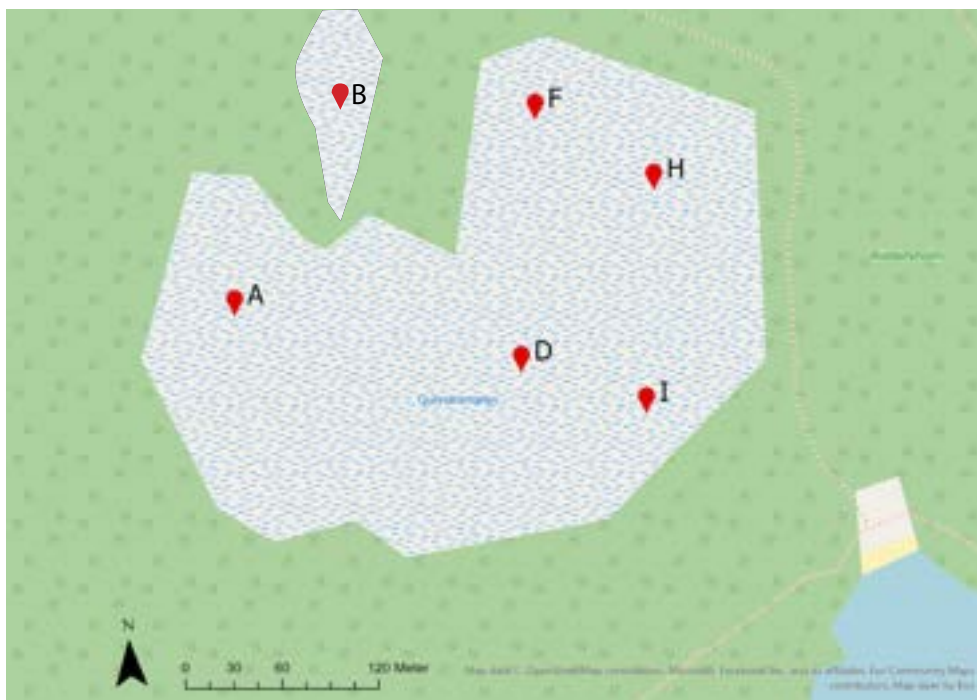
Provpunkterna där både vattennivåmätningen utfördes och vattenprover togs till vattenkemianalysen.

I vart och ett av dessa sex områden sattes ett mätrör ner till fast botten. Se kartbilden! I dessa mätpunkter har vattendjupet sedan mätts varje isfri månad fr.o.m. december 2018 t.o.m. 2019. Därefter har mätningarna begränsats till varannan månad under 2020 och 2021. Vattennivåmätningarna avslutades med en uppföljande avstämningskontroll i juli 2022.

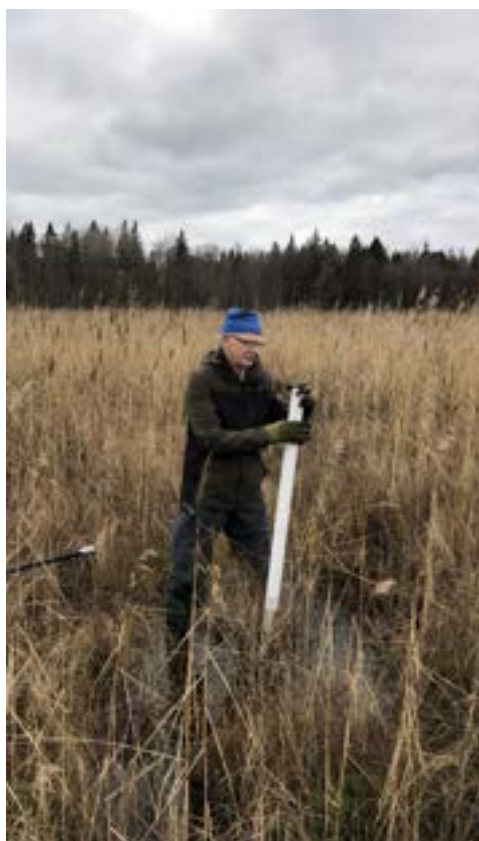
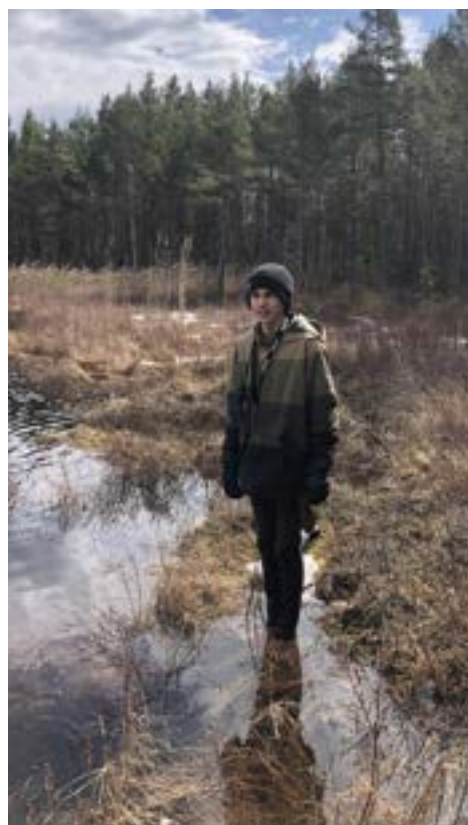
I ur och skur utfördes vattennivåmätningar vid sex punkter i Gunnarsmaren. Här tar Christer Stighäll bort det skyddande locket på ett provtagningsrör innan det är dags att sticka ner mätstickan. Lukas Stenbäck, ROF-junior och mättingsassistent, som även passade på att skåda efter fågelrariteter.

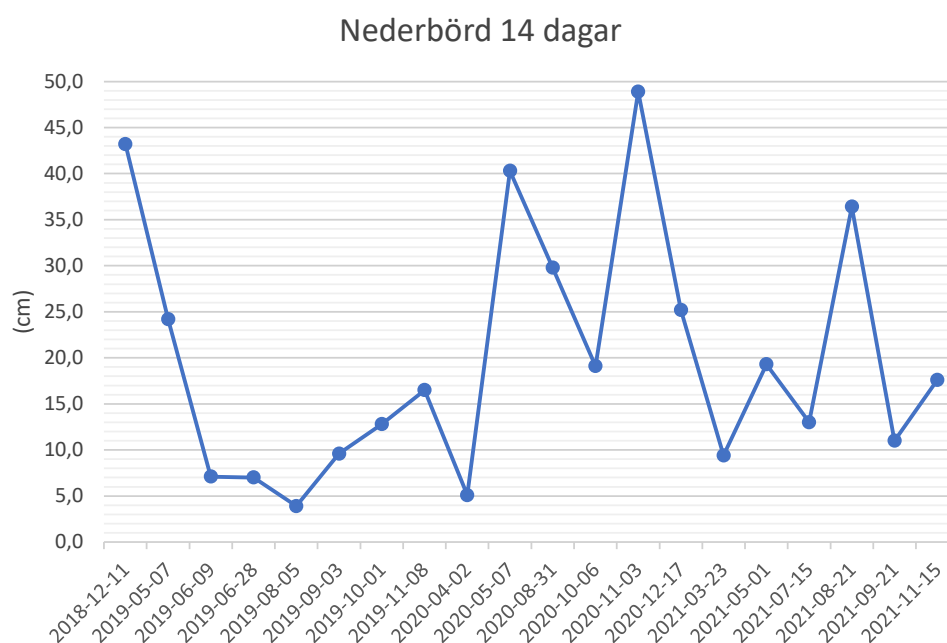
Summan av nederbördsmängden vid Erken de senaste 14-dagarna före varje provtillfälle.

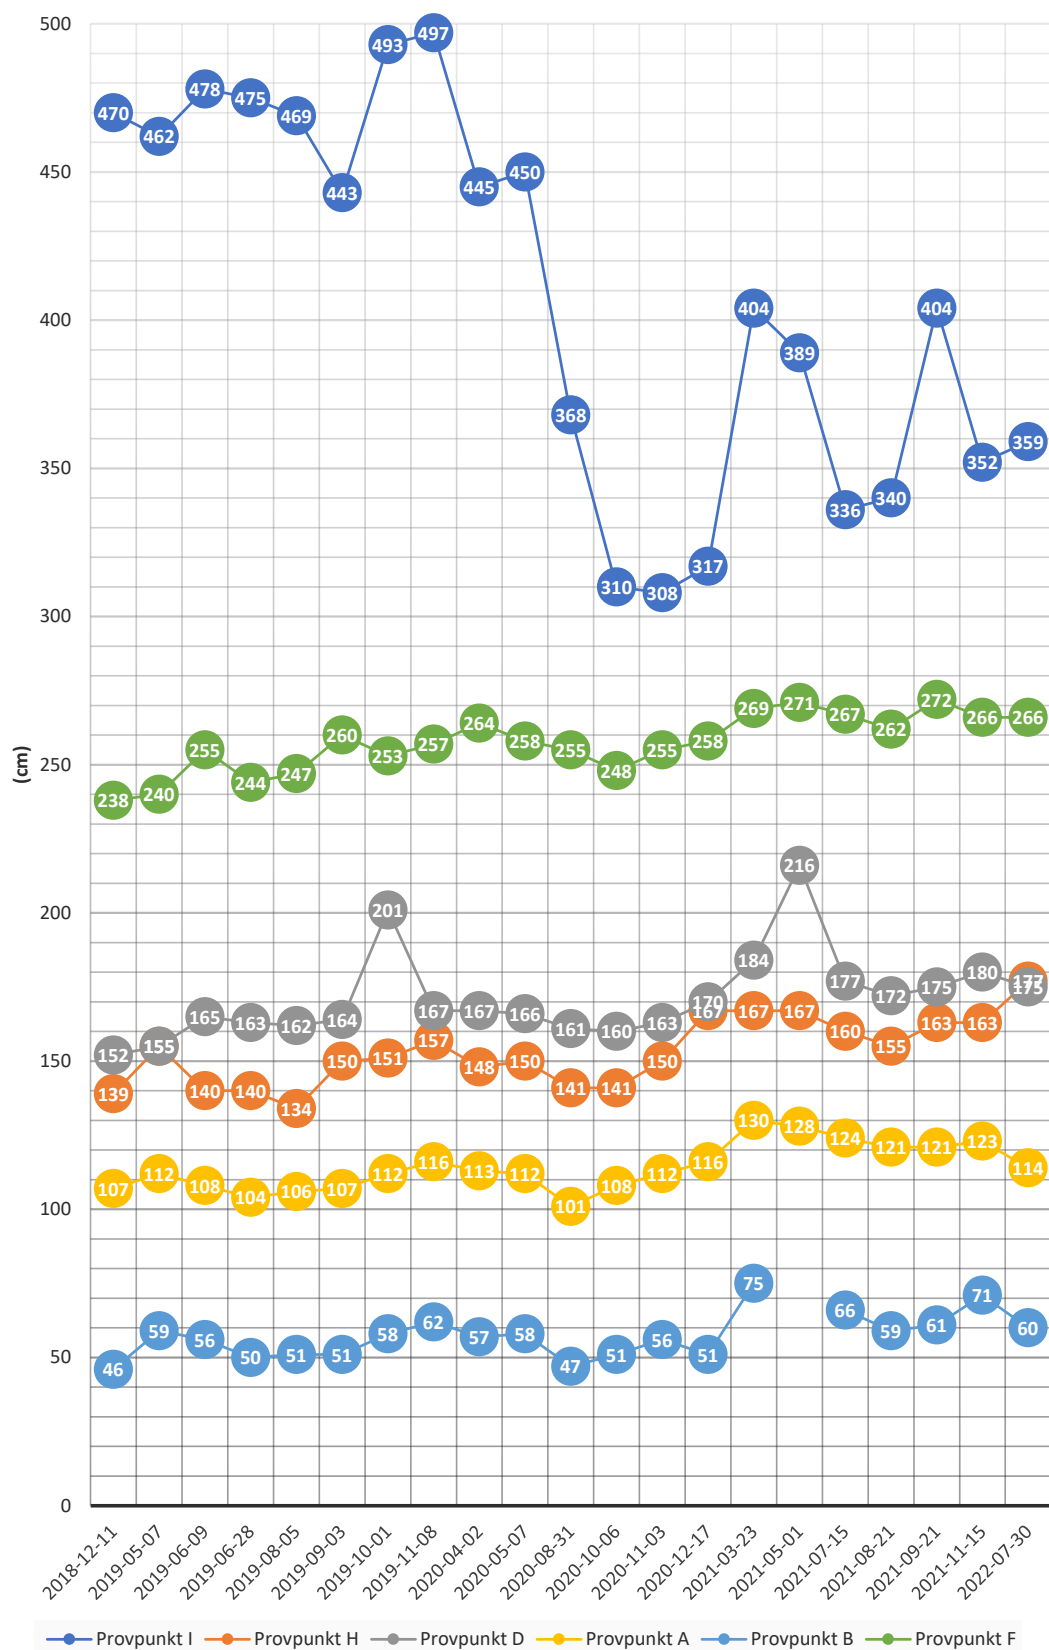
Vattennivåmätning (A, B, D, F, H, I)

Resultatet av vattennivåmätningarna i provpunkt A, B, D, F och I. Vattennivån har ökat med ungefär 10–20 cm sedan mätningarna startade 2018. Dämningen av diket skedde vid årsskiftet 2020/21.

Vattennivån närmast utloppet (punkt I) visar på den största säsongsmässiga skillnaden. En del kan förklaras av att nederbörden var ovanligt stor i slutet av 2020. Det resulterade i kraftig höjning av vattennivån månaderna därefter, som en följd av att den nya fördämningen begränsade myrens avvattning.
