Restaureringen av Gunnarsmaren, 2018-2022

Riddersholm naturreservat

1. Inledning och bakgrund

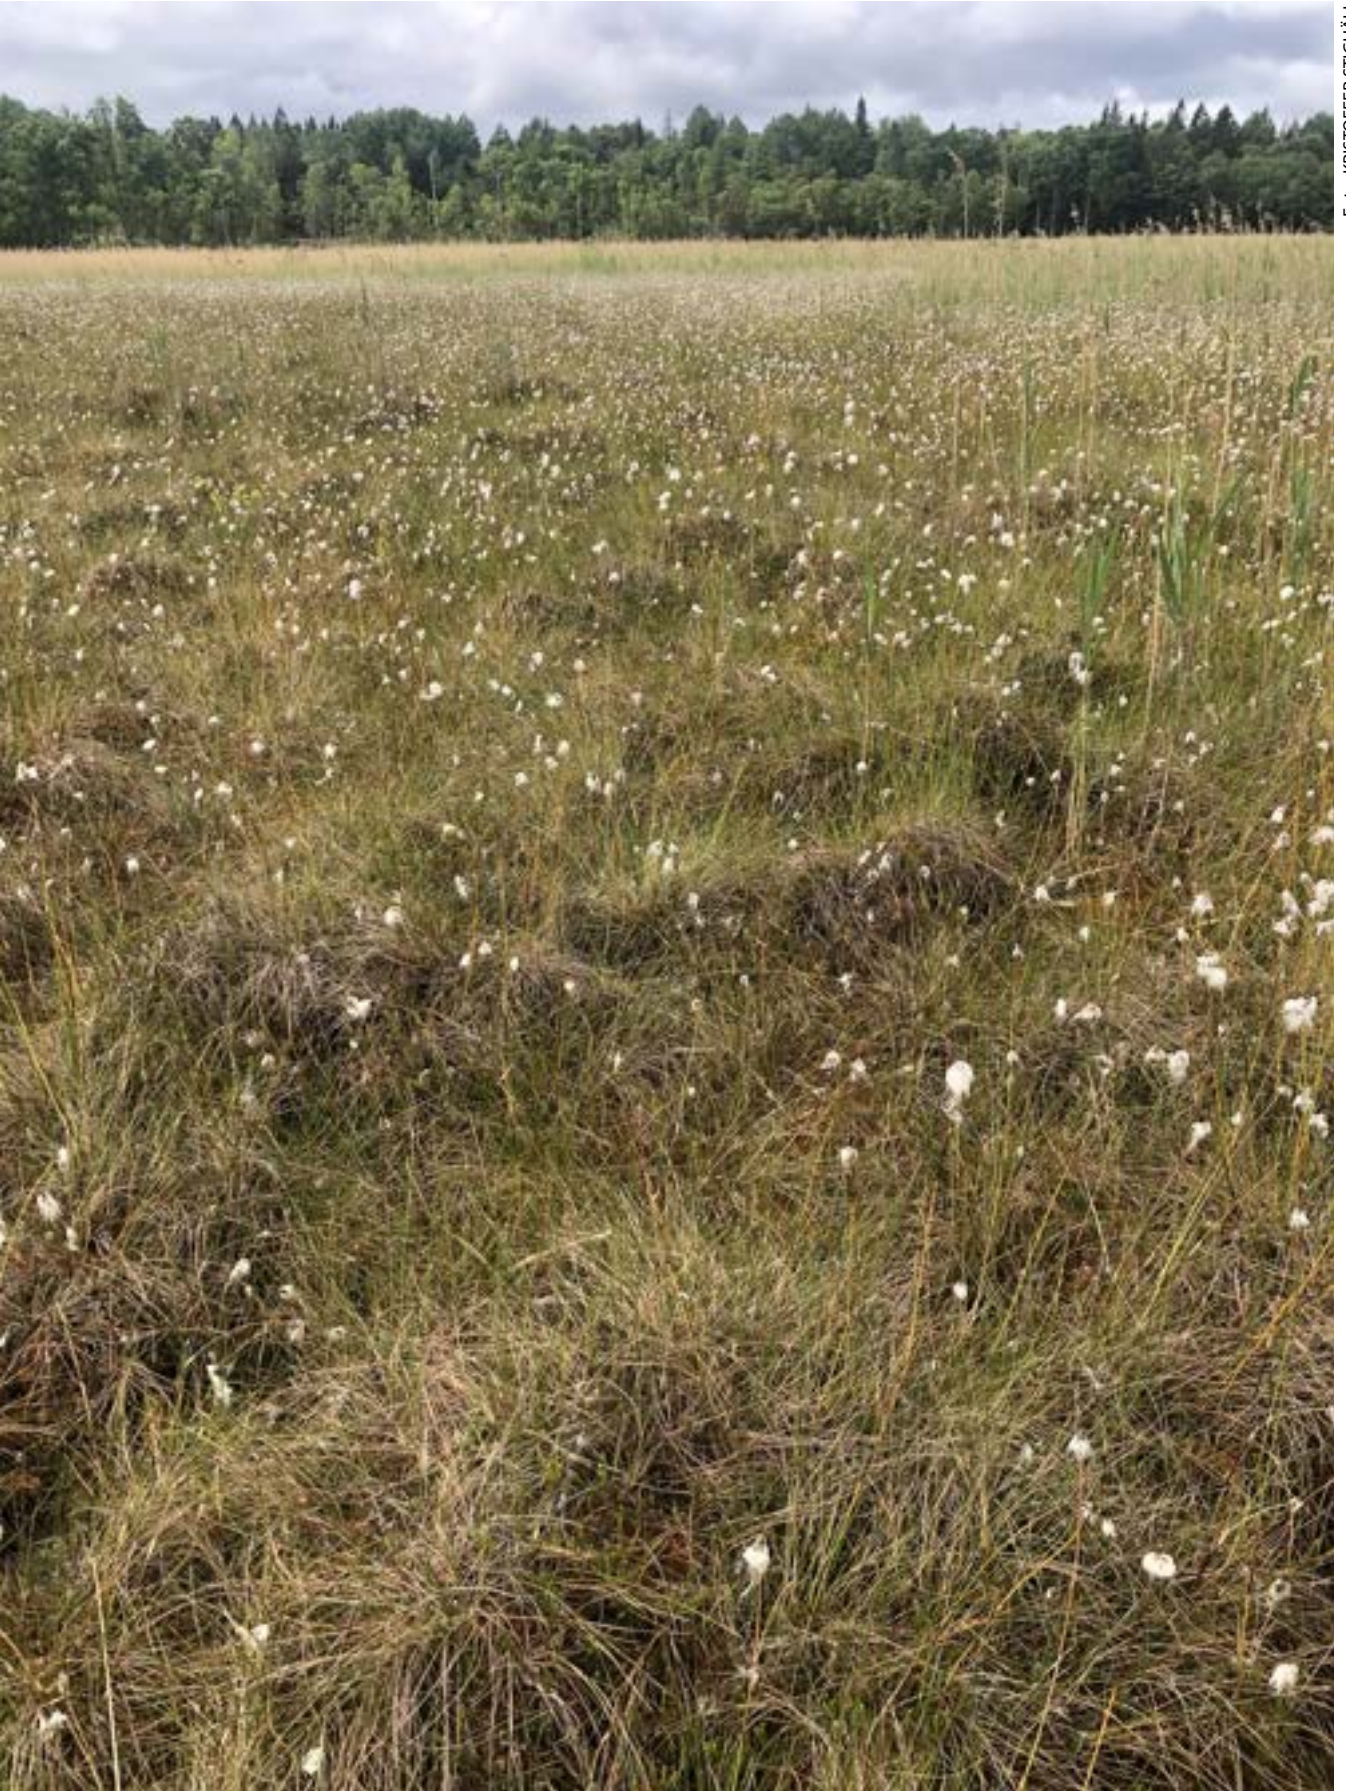
Gunnarsmarens högmossedel i öster (provpunkt H) avviker från myrens övriga delar i både vattenkemi och florasammansättning.

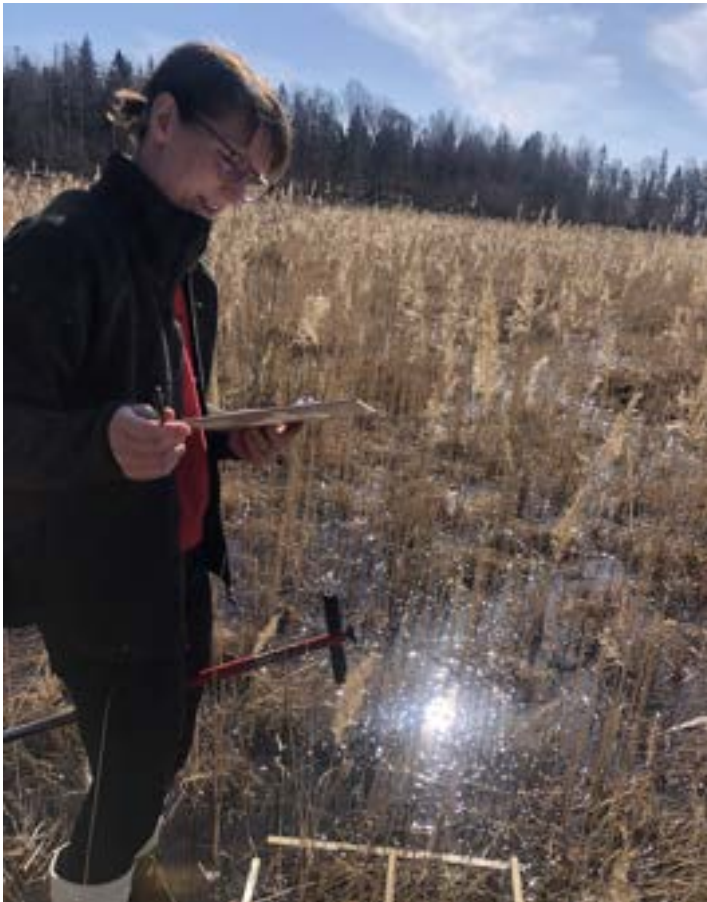
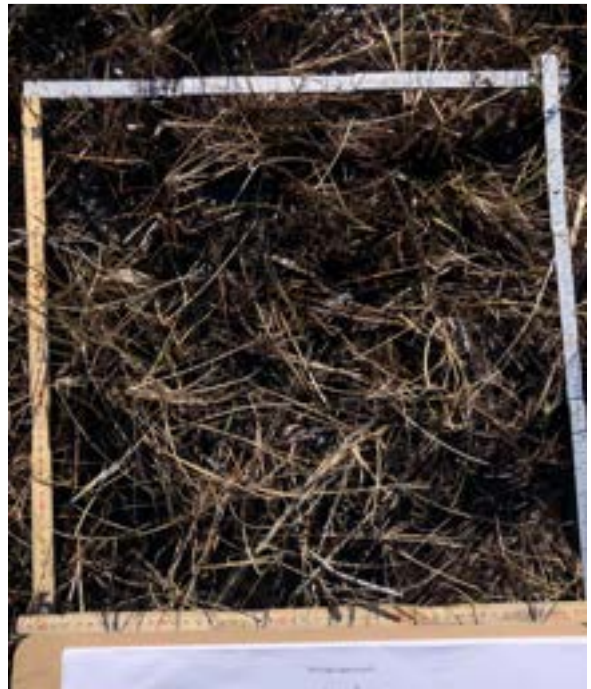
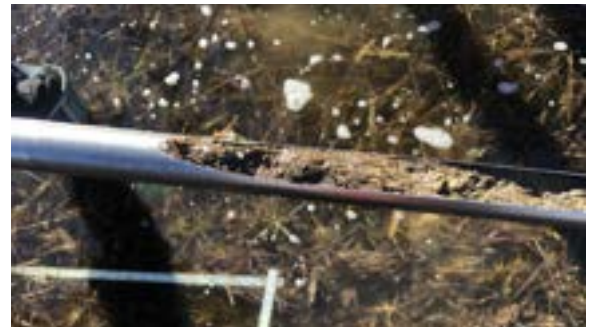
Sex provrutor lades slumpmässigt ut i rikkärrets norra del och cirka 48 jordprovskärnor togs med hjälp av en sonderingsborr. Jordproverna skickades sedan till Örebro universitet för analys. Gunnarsmarens kemiska egenskaper jämfördes sedan med analysresultat från sju rikkärr där gulyxne växer idag.

Resultatet av den markkemiska analysen från sju rikkärr i Uppland där gulyxne finns och från Gunnarsmaren. Jordprovernas porvatten har analyserats för att få fram pH, konduktivitet, järn, kalcium, sulfat, nitrat och klorid. Sedan har jordproverna analyserats med sekventiell lakning för att få fram den biotillgängliga fraktionen av kalcium och järn i marken.

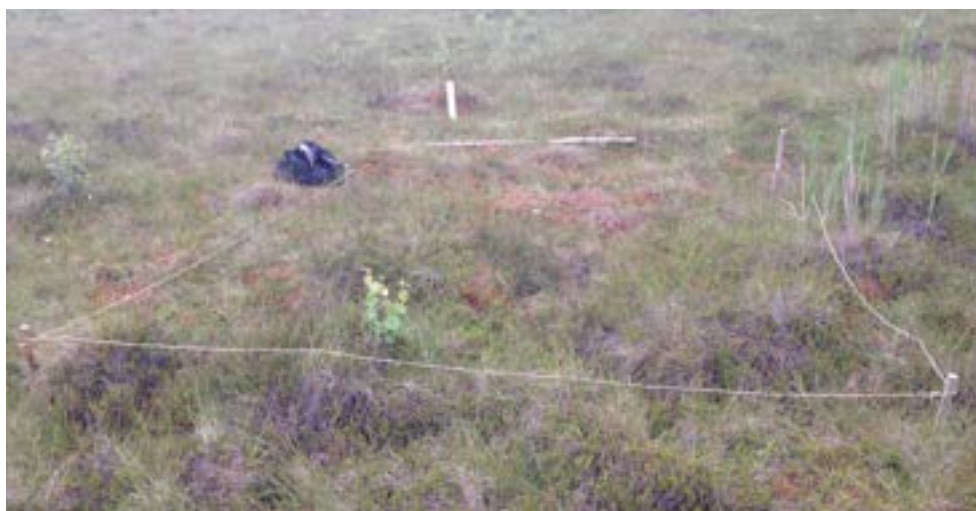
Inventeringsprovrutorna bestod av en kvadrat med sidorna tre meter. Här är en provruta från högmossedelen i öster.

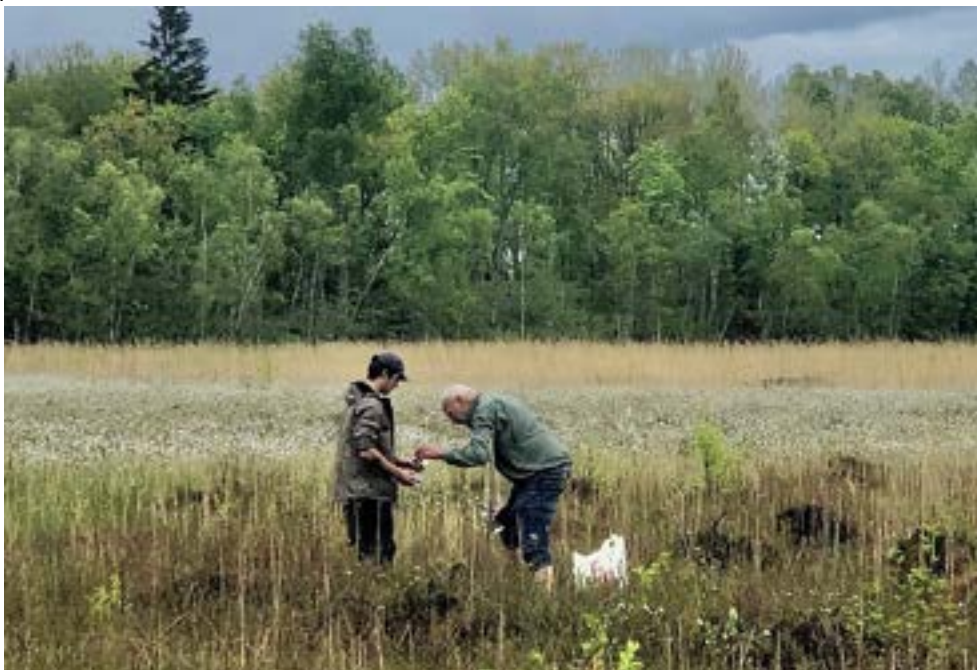
Under sommaren 2022 placerad 30 fallfällor i Gunnarsmarens norra del med syfte att inventera markskalbaggsfaunan.

Markskalbaggsfaunan inventerades med hjälp av 30 stycken fallfällor. Det är plastburkar nedgrävda i mossan. På grund av vattenförhållandena kunde endast de delar av myren, som höjer sig över vattnet, undersökas. Det betyder den östliga, fattigkärrika delen och den mer rikkärrika delen i nordost. Det betyder att den stora vasstäckta delen i väster inte undersöktes. Totalt hittades 37 arter skalbaggar, vilket var betydligt mindre än för-

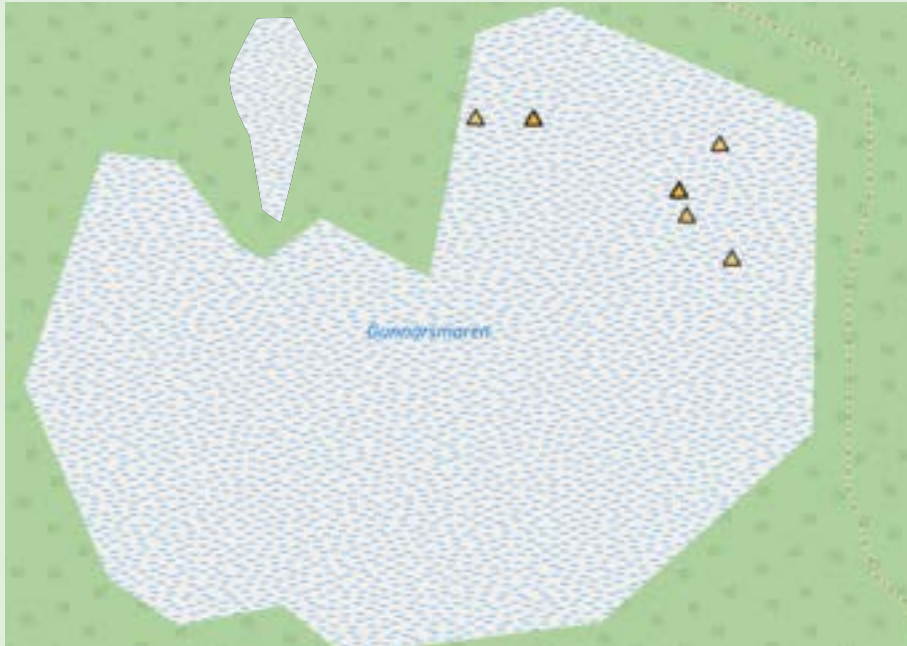
Fällornas placering. Varje triangel representerar en grupp på fem fallfällor, 30 fällor totalt. Totalt hittades 37 arter under perioden 11/5 till 21/6 2022.

Undersökningen genomfördes på sex lokaler, vardera med fem fallfällor. Fyra av lokalerna placerades i den fattigkärrlika delen och två i den mer rikkärrslika, en av de senare i kanten av själva laggzonen. Undersökningen pågick från 11/5 till 21/6 varunder fällorna tömdes tre gånger. Totalt hittades 37 arter skalbaggar vilket är betydligt mindre än förväntat. De flesta arterna är triviala, men några karakteristiska myrarter påträffades också.

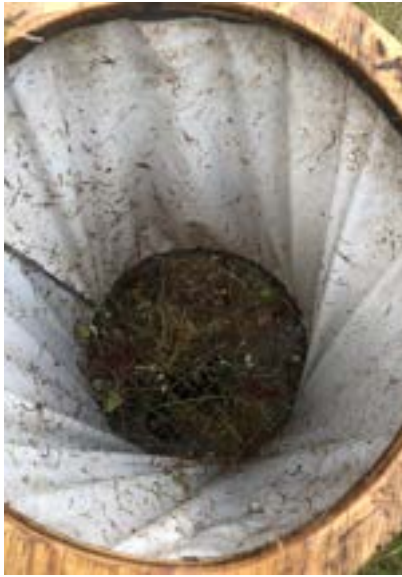
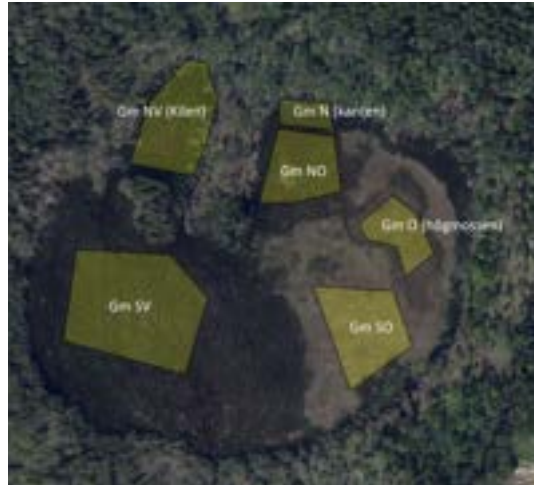
Sållninghåv användes bland annat för att inventera blötdjuren. I kartan ses de områden som inventerades.
